# PROYECTOS REALIZADOS

# C/ MANLLEU, BARCELONA

# CAMINO ANTIGUO CAN CARRERES, SANT BOI

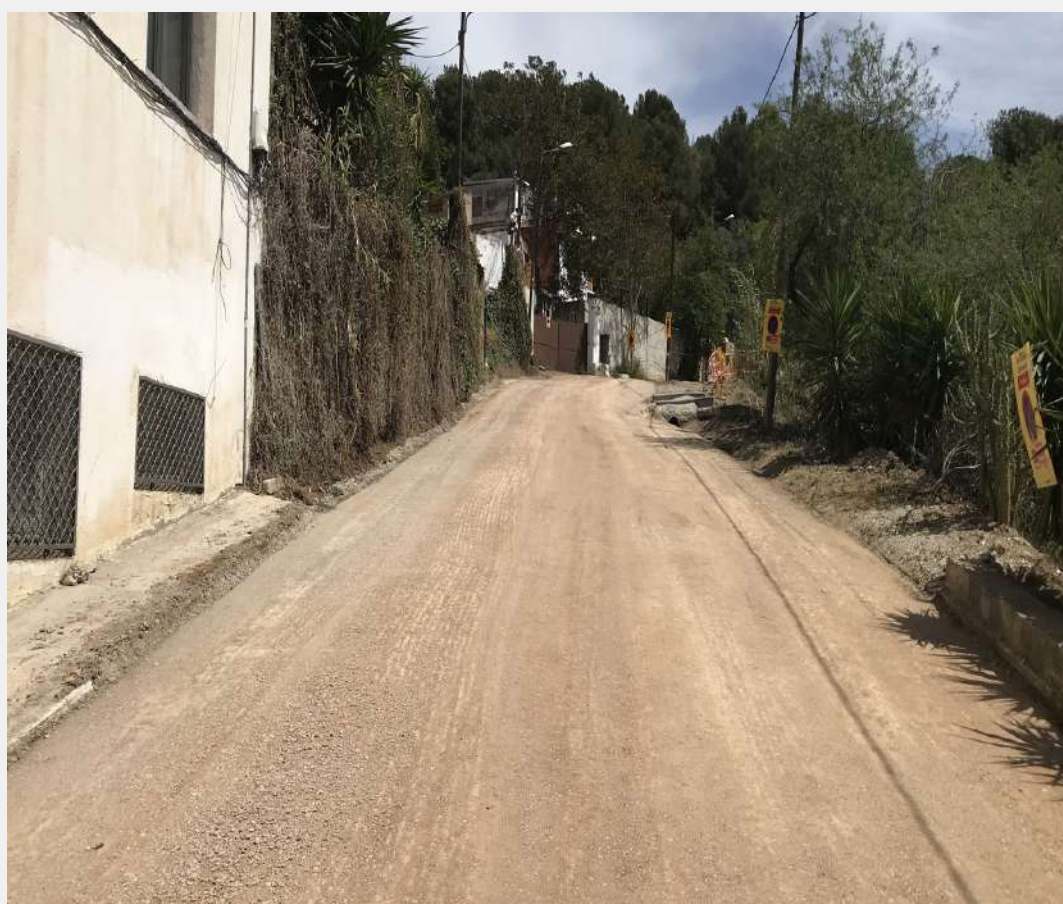
C/ MANLLEU, BARCELONA

Sin mantenimiento desde la aplicación en 2023

DESPUÉS DE DUROC LIQUID 2.0

- Aplicación de DUROC Liquid 2.0 en espesor de suelo de 15 cm.
- Actuación realizada en mayo de 2023.
- Sin mantenimiento desde la aplicación.

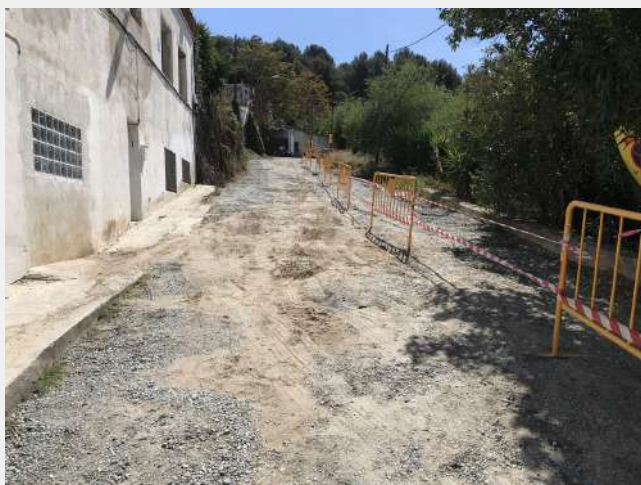
ANTES

Estabilización vial luego de varias intervenciones con otras soluciones de tratamiento de suelos sin éxito de durabilidad.

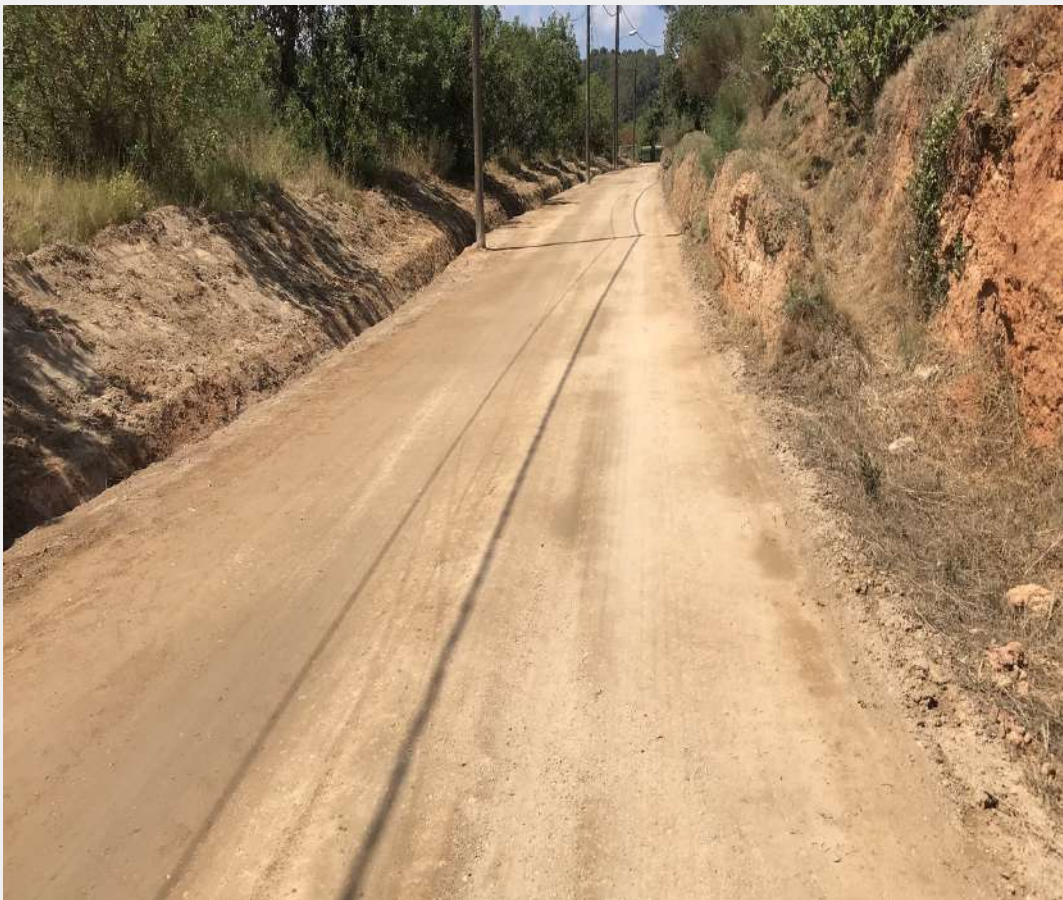
CAMINO ANTIGUO CAN CARRERES, SANT BOI DEL LLOBREGAT

Sin mantenimiento desde la aplicación en 2021

DESPUÉS DE DUROC LIQUID 2.0

- Aplicación de DUROC Liquid 2.0 en espesor de suelo de 10 cm.
- Actuación realizada en agosto de 2021.
- Sin mantenimiento desde la aplicación.

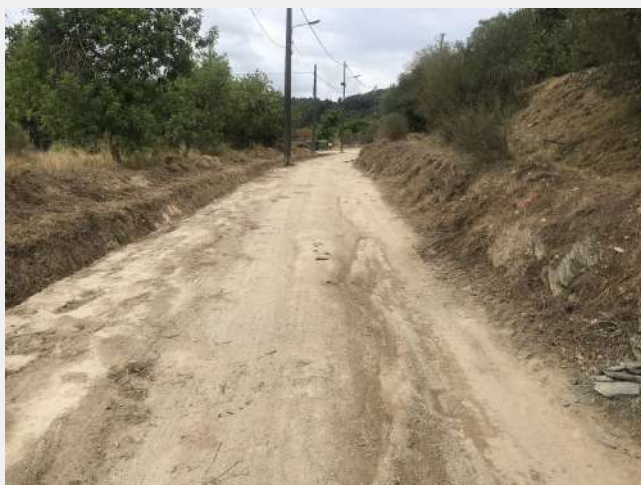
ANTES

Vial deteriorado por las escorrentías de agua del entorno y el paso periódico de camiones de la basura.
